## ТЕХНОГЕННЫЕ ОПОЛЗНИ В ОВРАЖНО-БАЛОЧНЫХ СИСТЕМАХ САРАТОВА (НА ПРИМЕРЕ ГЛЕБУЧЕВА ОВРАГА)

## MAN-CAUSED LANDSLIDES IN GULLY SYSTEMS OF THE SARATOV CITY: THE GLEBUCHEV RAVINE CASE STUDY

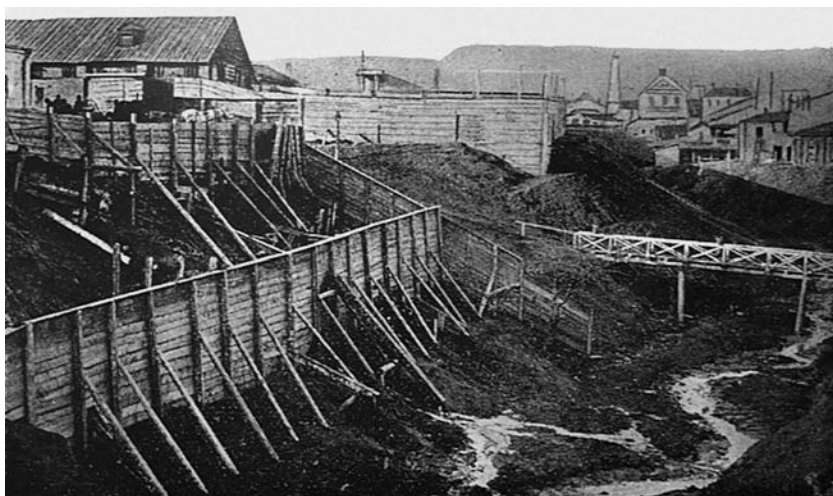
Рис. 1. Укрепление бортов одного из отвершков Глебучева оврага. Фото начала XX в. [12]

Уже в XIX в. проблема укрепления бортов Глебучева оврага стояла весьма остро. Городские власти пытались запретить селиться и даже выселять жителей из оврага, но все меры были безрезультативными. Обитатели домов укрепляли склоны доступными им способами (рис. 1).

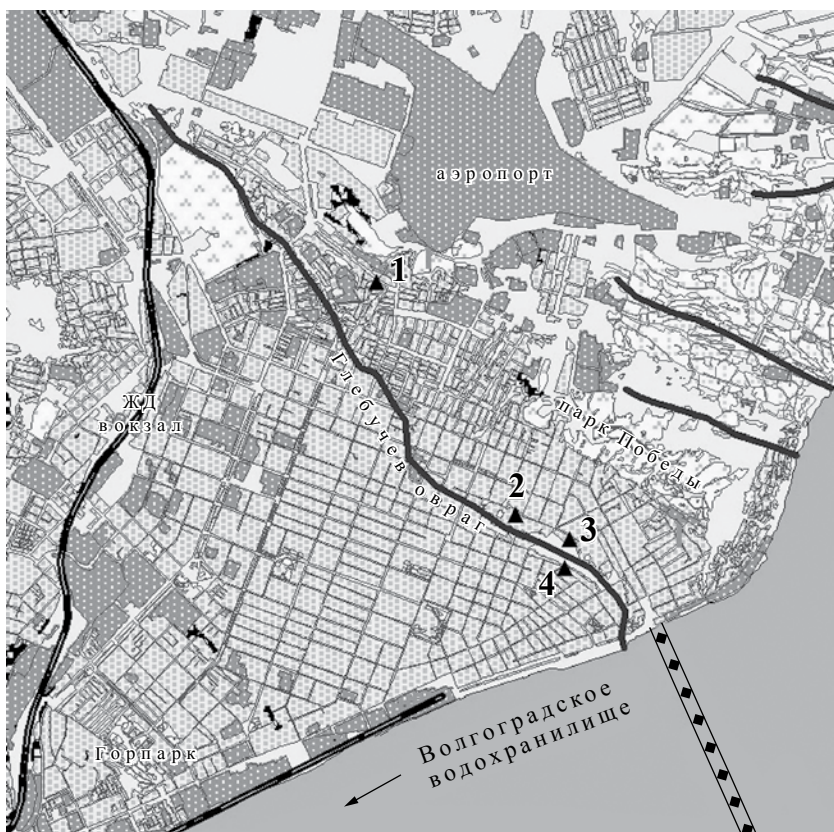
Рис. 2. Схема расположения техногенных овражных оползней

1 – пос. Пугачевский, 2 – ул. Посадского, 3 – левый борт оврага, 4 – ул. Вальная

В условиях трансформированных рельефа и геологической среды возникает комплекс опасных процессов. Рассмотрим наиболее крупные техногенные овражные оползни в центральной части Саратова (рис. 2).

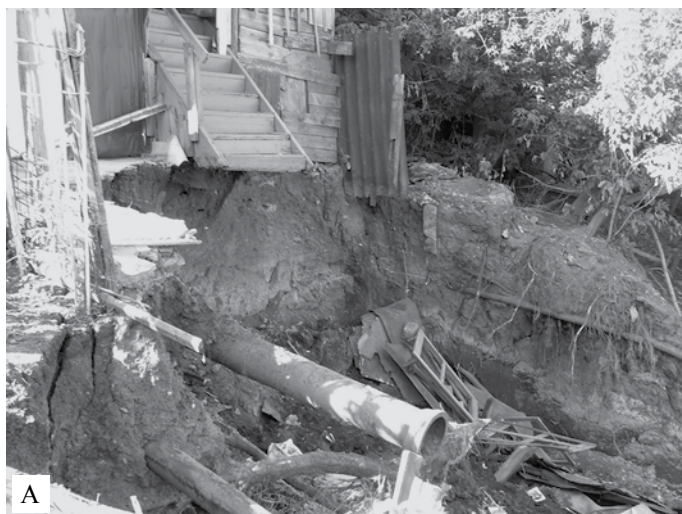
Рис. 3. Оползень в районе ул. Вальной, дом № 64

А — стенка срыва (2010 г.), Б — засыпка оползневого тела грунтом и планировка склона (2011 г.)

В 2010 г. испытал оползневые смещения склон в районе дома № 64 по ул. Вальной. Высота борта оврага составляет 10–12 м над его засыпанным и выровненным днищем. В мае 2010 г. около бровки склона сформировалась оползневая трещина с глубиной захвата пород 4–5 м. К сентябрю головная часть оползня продвинулась на 14–15 м и достигла западной стены жилого двухэтажного дома. Стенка срыва достигала высоты 4–5 м, площадь оползня — 400 м<sup>2</sup>, объем смещенных пород — до 2 тыс. м<sup>3</sup> (рис. 3А).
