## ФОРМИРОВАНИЕ РУСЕЛ САМЫХ МАЛЫХ РЕК ЮГА ЛЕСНОЙ ЗОНЫ РУССКОЙ РАВНИНЫ (НА ПРИМЕРЕ р. МЕДВЕНКИ)<sup>1</sup>

## SMALL RIVER CHANNEL'S FORMATION IN THE SOUTHERN FOREST ZONE OF THE EAST-EUROPEAN PLAIN (MEDVEDENKA RIVER AS AN EXAMPLE)

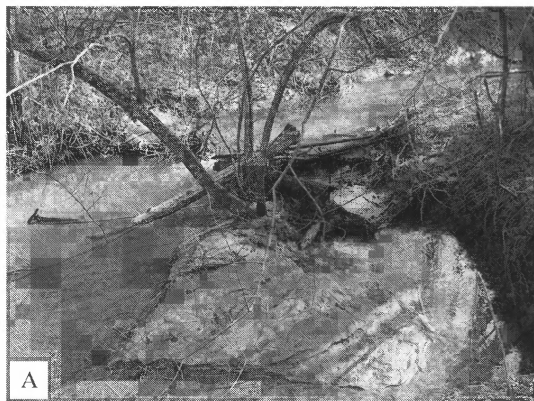
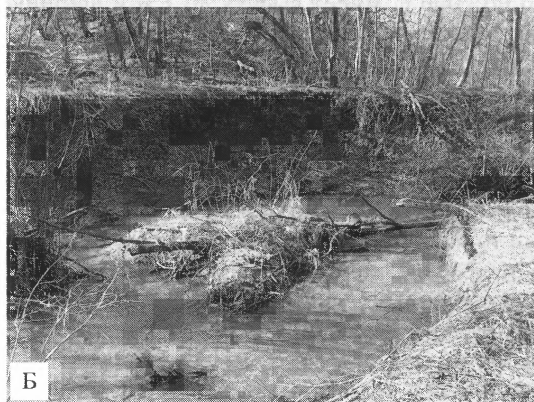
Рис. 3. Осередки и острова в русле р. Медвенки

А – осередок, образовавшийся ниже залома в нижнем крыле излучины № 3, Б – остров, связанный с обрушением подмываемого уступа террасы в вершине излучины № 7 (фото автора)

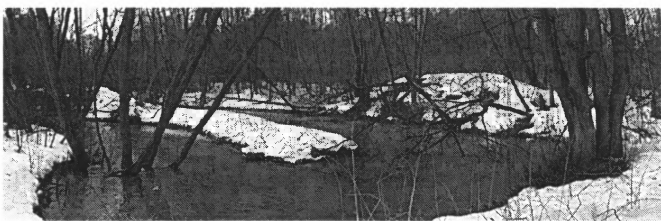
Рис. 4. Излучина № 6 р. Медвенки и останец террасы в ее верхнем крыле (фото автора)

У синусоидальной излучины № 6 степень развитости увеличилась почти в два раза за счет увеличения длины русла и сильного уменьшения шага излучины. Также произошло уменьшение радиуса кривизны, соотношений длины по руслу к ширине русла  $l/b$  и радиуса кривизны к ширине русла  $r/b$ . Поперечное смещение вершины излучины составило 9 м, т.е. происходило со скоростью 0.15 м/год. С 1946 по 2006 г. произошло сближение крыльев излучины за счет встречного размыва ее берегов на крыльях, из-за этого наименьшее расстояние между ними сократилось с 9.8 до 5.5 м. Продолжающийся встречный размыв берегов, вероятно, приведет в дальнейшем к спрямлению излучины с образованием останца, образованного фрагментами I и II террас.

Развитие излучины № 6 происходит на месте спрямленной излучины, след которой прослеживается в виде старицы на левобережье реки. Старица, днище которой расположено примерно на уровне современного уреза и заполняется водой во время половодья, оконтуривает останец II террасы, подмываемый в верхнем крыле излучины № 6 (рис. 4). Останец имеет высоту около 3 м и представляет собой часть шпоры спрямленной излучины. Спрямленная излучина имела большие размеры по сравнению с современными: ширина русла составляла 4–6 м, радиус кривизны – 23 м, что в 1.5–3 раза превышает современные параметры (таблица). Наклонная поверхность, идущая от вершины останца высокой террасы к днищу старицы, свидетельствует о том, что развитие бывшей излучины происходило на фоне направленного врезания реки. В то же время кровля базального горизонта аллювия в старице расположена примерно на одном уровне с базальным горизонтом под современным руслом. Радиоуглеродное датирование древесных остатков, взятых из старичного заполнения над кровлей руслового аллювия показало, что спрямление русла произошло 450–500 л. н. (даты:  $410 \pm 50$  лет – ИГАН-3352 и  $520 \pm 40$  лет – ИГАН-3353)<sup>2</sup>. Таким образом, за последние 450–500 лет существенного врезания реки не наблюдалось.
